**Die Romanischen Dorfkirchen des Magdeburger Landes  
Untersuchungen einer Bauform des 12. und 13. Jahrhunderts**

Inaugural-Dissertation

Bonn 2006

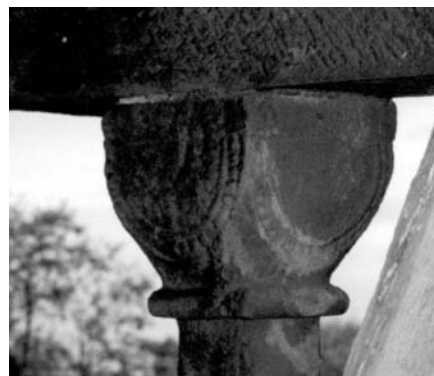
Abb. 184, Kapitell der nördlichen Schallöffnung

Der einfach gestufte, 9,10 m breite und 5,90 m tiefe Turm, dessen sauber geschichtetes Mauerwerk aus sorgfältig behauenen Bruchstein besteht und dessen Kanten durch allseits bis zum Boden reichende Eckquaderung akzentuiert sind, ist im Westen durch ein schmales Spitzbogenportal zugänglich. In dieser Portalöffnung ist über der Rechtecktüre im offenen Tympanonfeld eine farbige Bleiverglasung angebracht, während in der Turmnordwand ein vermauertes Spitzbogenportal erkennbar ist. Das innen verputzte Turmuntergeschoß öffnet sich ebenso durch eine Rechtecktüre zum Innenraum der Kirche, wie der Durchgang zum Dachstuhl des Schiffes, der sich im ersten Obergeschoß des Turmes befindet. Dieses wird durch je einen Lichtschlitz in der Süd-, West- und Nordwand beleuchtet. Unter dem Walmdach des Baukörpers befinden sich auf den Schmalseiten je eine, auf den Breitseiten je zwei Schallöffnungen, die durch eine gekuppelte Doppelarkade mit eingestellter Säule gebildet werden. Die Würfelkapitelle der Säulen, die ohne Basis auf der Plinthe

stehen, sind teilweise mit einem Perlband verziert, ansonsten aber schmucklos. Die Kämpfersteine sind nur außen mit Rundstab und Kehle versehen, während sie an der Innenseite völlig unbearbeitet sind.

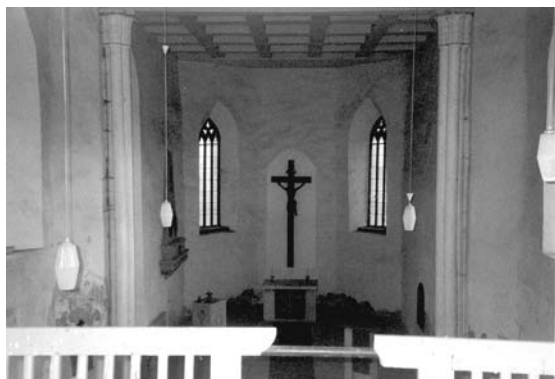
Abb. 185, Blick nach Osten

In spätgotischer Zeit, gegen Ende des 15. Jh.s, wurde der romanische Ostabschluß niedergelegt und der Chor mit dreiseitigem Chorschluß angefügt.

Einhergehend wurde das Schiff erhöht und spitzbogige Fenster in die Schiffswände eingebrochen, von denen zwei in den Westteilen der Schiffswände vermauert erhalten sind. Möglicherweise wurde zu dieser Zeit auch der nicht erhaltene südliche Portalvorbau errichtet. Der Turm wurde durch das Nordportal von außen zugänglich gemacht.

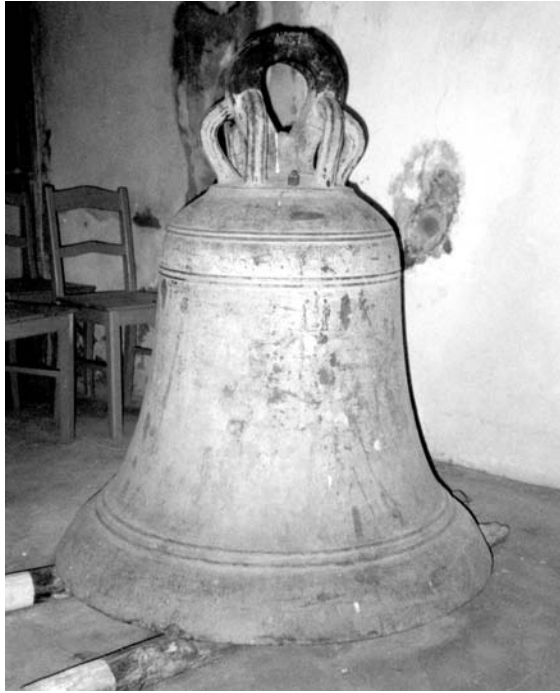
*Abb. 186, Glocke im Kirchenschiff, um 1200*

Die Altarplatte, die in den 1960er Jahren wiederverwendet wurde, ist stark verkürzt und an ihren ehemals wohl profilierten Außenkanten abgearbeitet worden. Daß das Stück mittelalterlichen Ursprungs ist, beweist das ehemals erbrochene und heute mit Zement verschlossene Sepulcrum und ein erhaltenes Weihekreuz. Die Glocke, die mit einer Majuskelinschrift versehen ist<sup>25</sup>, dürfte um 1200 entstanden sein und könnte somit zum Gründungsbau gehören.

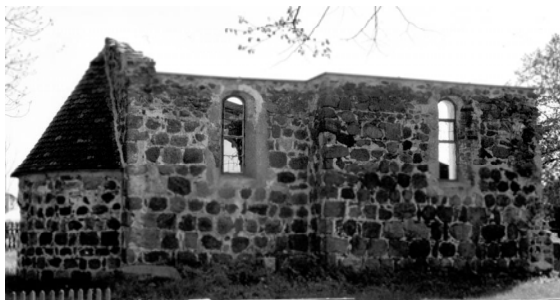
Abb. 187, Nordansicht

Der Zustand des Bauwerks ist ruinös, da große Teile des Turmes am 25. Oktober 1981 aufgrund von Baumängeln in das Kirchenschiff stürzten, dessen westliche Bereiche dadurch schwer beschädigt wurden. Der ehemals 8,10 m breite und 5,80 m tiefe Turm ist ebenso wie der Westteil des Schiffes bis auf eine Höhe von 0,50 m abgetragen und der Dachstuhl von Schiff und Chor entfernt worden. Der Turm war in seinem Glockengeschoss an den Schmalseiten durch je zwei, an den Querseiten durch jeweils drei rundbogige Schallluken geöffnet und hatte ein Zeltdach. Er öffnete sich zum Schiff durch einen großen Rundbogen. In der Turmsüdwand befand sich ein Portal. Die erhaltene kurze Mauerzunge der südlichen Turmostwand besteht im Gegensatz zum übrigen Mauerwerk aus Ziegelsteinen.

wurde. Zwischen den niedrigen Mauerresten von Turm und westlichem Schiff ist eine deutliche Baunaht erkennbar. Die erhaltenen Gebäudekanten von Chor und Schiff weisen eine Eckquaderung auf, die auch in der Baufuge am ehemaligen Westende des Schiffes erkennbar ist. Sowohl Chor als auch Schiff sind erhöht worden, wie anhand des unterschiedlichen Mauerwerks unterhalb der Traufkante ersichtlich ist.

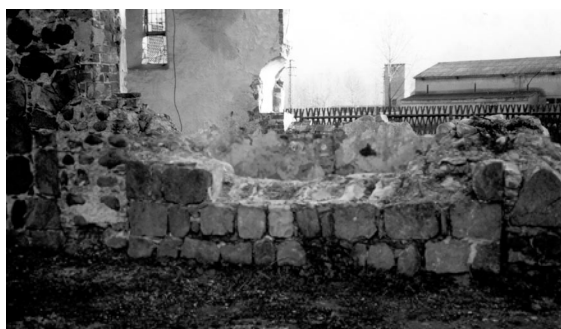
*Abb. 188, Nordwand des Schiffes, Westteil mit vermauertem romanischem Portal*

Das Kirchenschiff weist in seinem heute noch erhaltenen Ostteil in der Nord- und Südwand je ein Korbogfenster auf. An der nördlichen Abbruchkante ist ein vermauertes Rundbogenportal erhalten, dem im Süden ein gleichartiges entsprochen hat, dessen Unterteil man jedoch in späterer Zeit vermauerte, während der Oberteil zu einem Rundbogenfenster umgestaltet wurde.

Unmittelbar östlich dieser Portale befindet sich jeweils ein vermauertes Rundbogenfenster, dem die Fensteransätze, welche sich in den östlichen Gewänden der Korbogfenster erhalten haben, in der Anbringungshöhe entsprechen.

Die Kirche wurde im 30jährigen Krieg beschädigt und zwischen 1679 und 1684 renoviert. Im Zuge dieser Baumaßnahmen erhielt der Turm das Südportal und ein neues Dach. Chor und Schiff wurden mit einem durchgehenden Satteldach eingedeckt und die romanischen Portale und Fenster vermauert bzw. verändert. Der Ostgiebel des Schiffes und der Triumphbogen wurden abgerissen und die Kirche neu ausgestattet. Offensichtlich fanden auch Umbauarbeiten an der Ostwand des Turmes statt, wie der erhaltene Mauerrest aus Ziegelsteinen nahelegt.

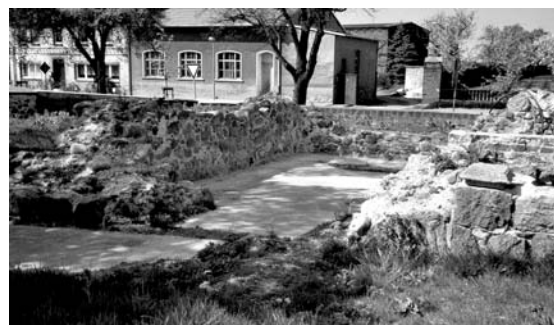
*Abb. 190, Grundmauern des Turmes, Südseite*

1816 erhielt der Turm das Zeltdach, das 1976 neu eingedeckt wurde. 1977 fand eine Renovierung statt. Die Südostecke des Turmes stürzte 1981 in das Kirchenschiff, der wenig später das Turmdach folgte. Seine erhaltenen Reste wurden 1985 weitgehend abgerissen und der noch vorhandene Dachstuhl von Schiff und Chor 1999 entfernt.

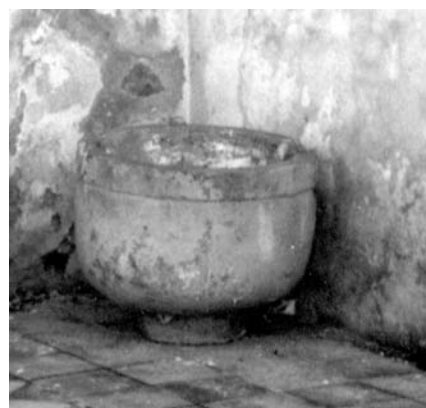
*Abb. 191, Taufstein, 1. H. 16. Jh.*

In der Kirche findet sich noch die Kuppel des spätmittelalterlichen Taufsteins, die aus einem runden Becken mit polygonalem, 16seitig gebrochenem Rand besteht.

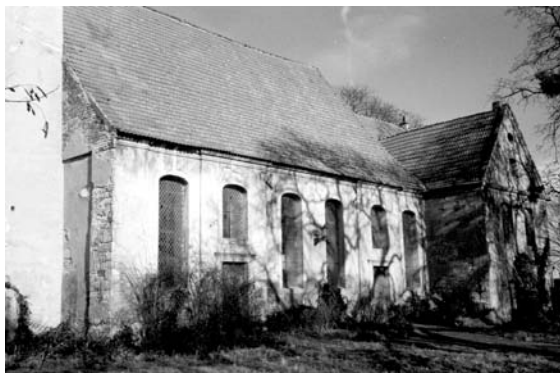
*Abb. 192, Südwand des Schiffes*

Das mit einer hölzernen Stichbogentonne gewölbte, 19,00 m lange und 14,45 m breite Kirchenschiff ist mit einem Satteldach gedeckt, dessen Dachfirst kurz unterhalb der Mauerkrone des Turmes anschlägt. Der Innenraum wird durch jeweils sechs große Flachbogenfenster in der Nord- und Südwand belichtet. Das zweite und fünfte Fenster beider Seiten sind erheblich kürzer als die anderen, da sich unter ihnen jeweils ein Rechteckportal befindet.

Das Mauerwerk der anderen Gebäudeteile ist einheitlich und besteht aus Bruchstein mit Ziegelanteilen. Es finden sich aber auch ganze Wandpartien, die nur aus Backsteinmauerwerk bestehen (z. B. der Westgiebel des Schiffes und die Logenwände).

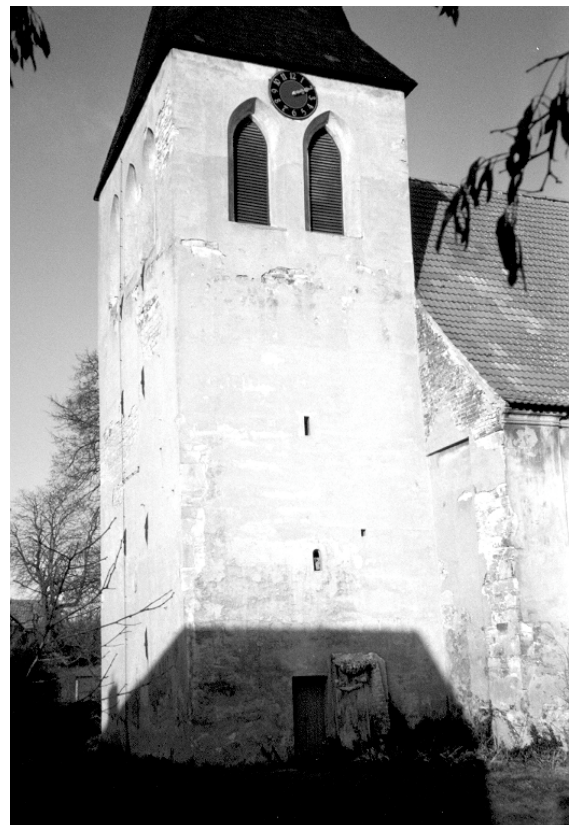
*Abb. 193, Südseite des Turmes*

Der 8,15 m breite und 6,15 m tiefe Westquerturm ist mit einem spitzen achteckigen Knickhelm gedeckt. Das Glockengeschoß öffnet sich in den Schmalseiten durch zwei spitzbogige Schallarkaden, denen drei gleichartige in der Westwand entsprechen. Die Turmostseite ist geschlossen.

Die Außenhaut der Kirche ist mit einem sandfarbenen Putz versehen, der jedoch an vielen Stellen schadhaft ist und das darunterliegende Mauerwerk erkennen läßt. Am Turm findet sich eine großteilige Eckquaderung und ein sehr sauber vermauertes, in einzelnen Lagen angeordnetes Bruchsteinmauerwerk. Die einzelnen, quaderhaft zugerichteten Steine und der akkurate Wandverband lassen sich jedoch besser in den unverputzten

Obergeschoßen des Turminneren verfolgen. Hier findet sich auch eine großflächig erhaltene Fugenritzung im Mörtel der Steinlagen. Das Bruchsteinmauerwerk des Glockengeschoßes ist zum großen Teil mit Ziegeln durchsetzt.

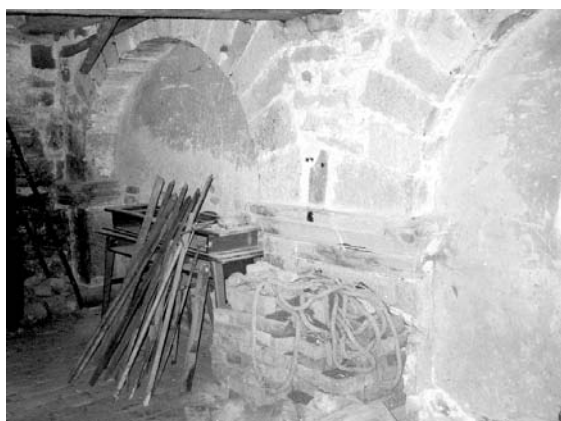
*Abb. 194, Doppelarkade im Turmerdgeschoß*

Das Erdgeschoß des Turmes öffnete sich durch eine rundbogige Doppelarkade zum heute höher gelegenen Schiff. Die Bögen, die auf Schmiegsockeln ruhen, sind mit reich profilierten, unterschiedlich gestalteten Kämpfern geschmückt, die teilweise abgearbeitet bzw. bestoßen sind.

Der Nordbogen ist heute vermauert und der Südbogen zu einem Türdurchgang reduziert. Der Turm ist von außen durch eine Segmentbogentür in der Südwand zugänglich. Das Untergeschoß wird durch je einen Lichtschlitz in der Nord- und Westwand beleuchtet. Im Innenraum

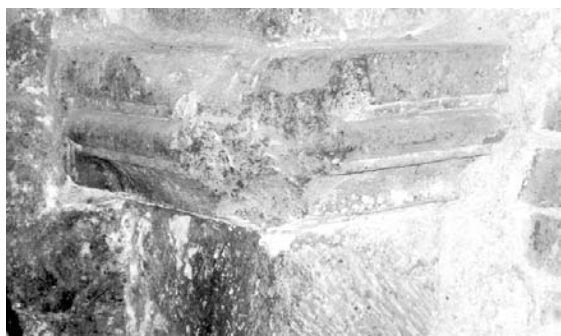
*Abb. 195, Nordkämpfer*

Der Kämpfer des Mittelpfeilers wird aus Plättchen, Kehle, Plättchen und Platte gebildet, während der südliche aus Schräge, Kehle, Plättchen und Platte besteht. Der Nordkämpfer setzt sich aus Kehle, Plättchen, Rundstab, Plättchen und Platte zusammen.

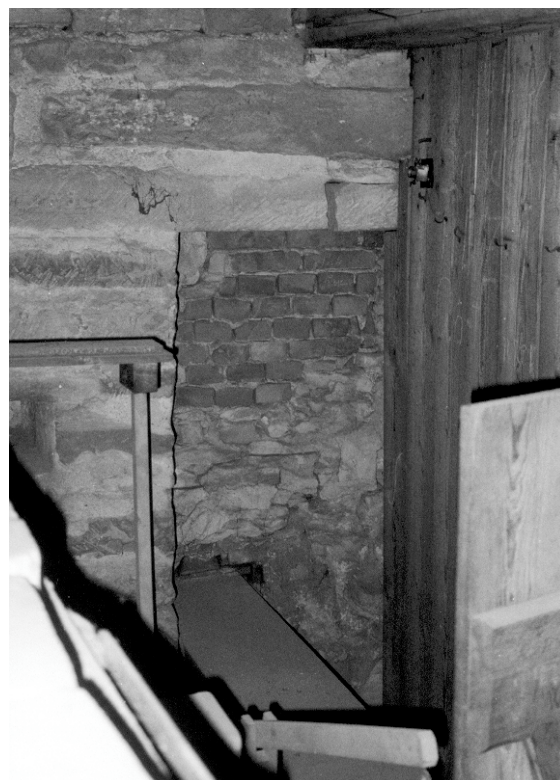
*Abb. 196, Fensteröffnung der Turmostwand*

Zwischen den beiden Türen der Ostwand befindet sich eine heute zugesetzte große hochrechteckige Öffnung, die ehemals den Blick in das Kirchenschiff freigab. Die Sohlbank dieser Öffnung ist durch den Einbau des Orgelluftschachtes teilweise zerstört worden. Beidseitig neben diesem Fenster ist jeweils eine kleine querrechteckige Nische angeordnet. Über den drei Öffnungen der Ostwand befinden sich große monolithische Stürze.

Das erste Turmobergeschoß ist über die hölzerne Westempore des Kirchenraumes durch eine Rechtecktür in der südlichen Turmostwand zu betreten. Das südliche Gewände der Tür, in dem sich Putzreste mit einer Fugenritzung erhalten haben, steht in einer Flucht mit der Turmsüdwand. Eine gleichartige, parallel angeordnete Tür, die heute vermauert ist, findet sich in der nördlichen Turmostwand. Sie ist jedoch heute durch den Blasebalg der Orgel verstellt. Im Nordgewände dieser Tür, das auch hier die Flucht der Turmschmalwand fortführt, ist ein ebenfalls vermauerter, etwas niedrigerer rechteckiger Durchgang angebracht, der durch die Nordwand nach außen führte<sup>5</sup>.

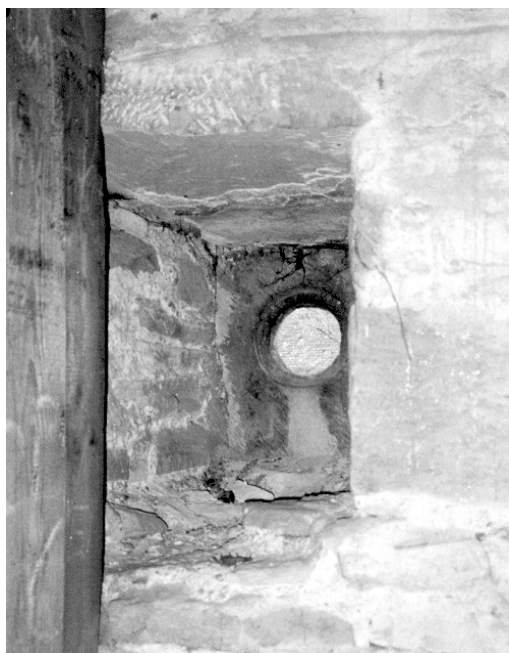
*Abb. 197, Westlicher Lichtschlitz des ersten Turmobergeschosses*

Das Turmgeschoß wird durch einen Lichtschlitz in der Süd- und Westwand beleuchtet. Diese Schlitz werden von Sandsteinplatten in der Außenwand abgeschlossen, die im Süden mit einer Rundbogenöffnung und im Westen mit einem Okulus versehen sind. Im Turminnen werden diese Öffnungen der Sandsteinplatten durch eine leicht vertiefte Rahmung umschlossen, die zur Aufnahme eines Fensterverschlusses (Glasscheibe) gedient hat. Östlich des Südfensters findet sich ein querrechteckiger hölzerner Schrankeinbau, dessen Verschluß verloren ist.

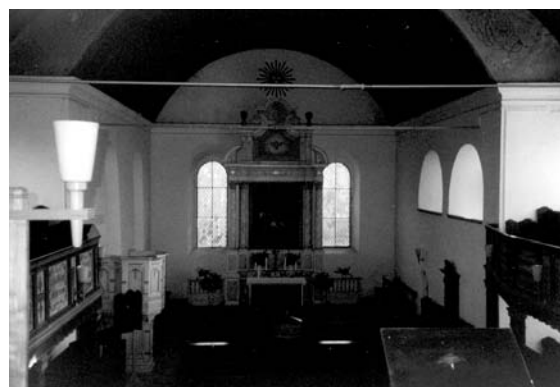
*Abb. 198, Blick nach Osten*

Der 10,10 m lange und 11,05 m breite, ebenfalls mit einer Segmentbogentonne überspannte und mit einem Satteldach gedeckte Chor wird im Osten und Norden durch je zwei große Rundbogenfenster beleuchtet. Die Südwand, vor der sich der giebelständige Logenanbau und das kleine Treppenhaus befinden, öffnet sich zur

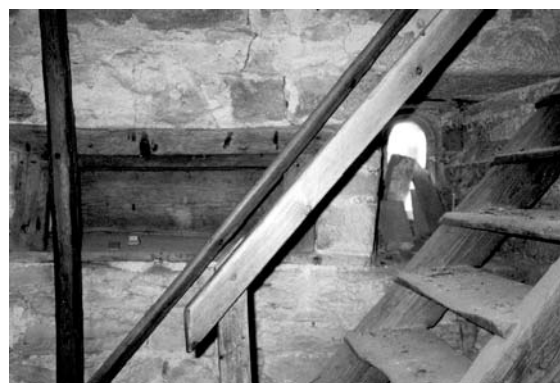
*Abb. 200, Wandschrank der Turmsüdwand im ersten Turmobergeschoß, M. 12. Jh.*

Von besonderem Interesse ist das erste Turmobergeschoß, das wohl über einen hölzernen Treppenanbau von außen durch eine Tür in der Nordwand zu betreten war. Es handelt sich bei diesem Turmteil um ein Emporengeschoß, das sich im

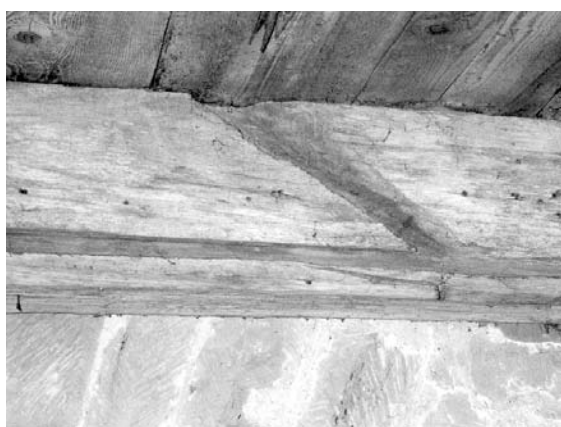
*Abb. 201, Wiederverwendeter Deckenbalken aus dem ehemaligen Schiff mit schräger Einschubschiene, 2. H. 17. Jh.*

Einige Balken der Decke des 17. Jh.s wurden nach dem Abriß des mittelalterlichen Schiffes im Turm wiederverwendet. Die Kanten der einzelnen Stämme waren an ihren Unterseiten mit einem Rundstab geschmückt. Die Führungsschienen, die zur Aufnahme der zwischen den Balken eingesetzten Deckenbretter dienten, sind ebenso erhalten wie die Einschübe, die zu deren Anbringung nötig waren. Der romanische Dachstuhlzugang im zweiten Turmobergeschoß, der in dieser Zeit leicht

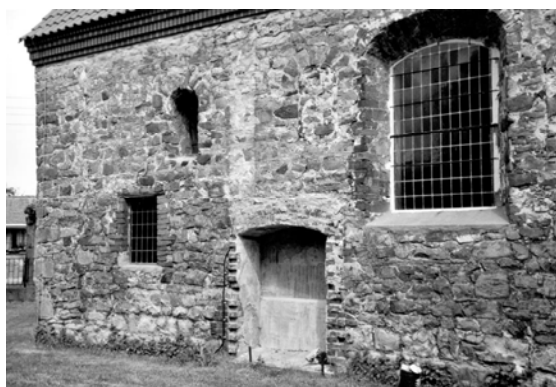
die denen der Nordwand entsprechen und deren westliches nicht vermauert ist. Westlich unter diesem Fenster befindet sich ein durch Ziegel eingefasstes Rechteckfenster. In der Südwand ist gegenüber dem Nordportal ein mit einem Segmentbogen überspannter Durchgang angebracht, der jedoch heute vermauert ist.

*Abb. 206, Westteil der südlichen Schiffswand*

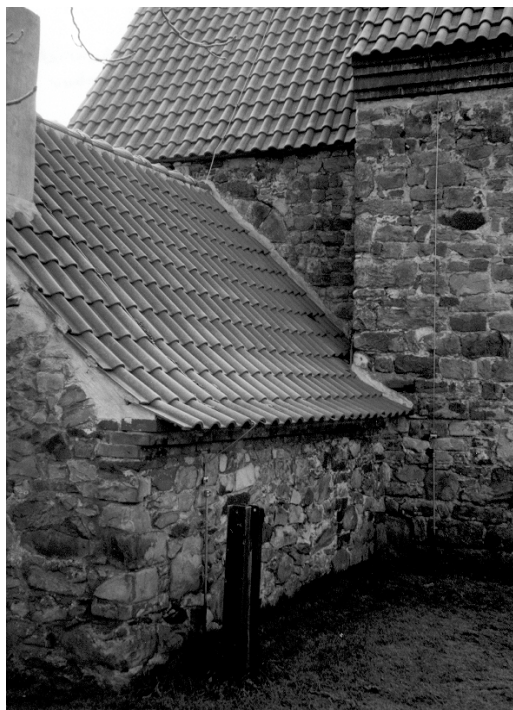
*Abb. 207, Nordanbau vor der Chorwand*

In der Chornordwand, die durch einen giebelständigen Anbau großteils verdeckt

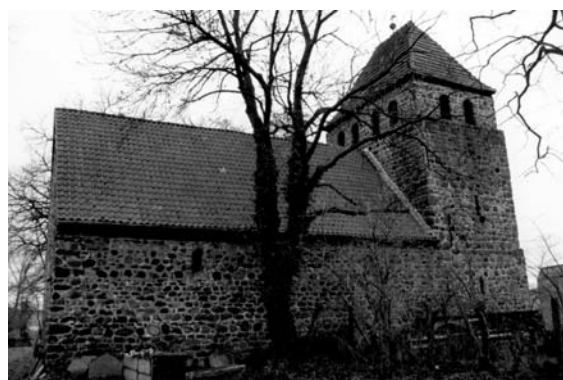
Abb. 209, Nordansicht

Der zweifach gestufte Westturm erhebt sich auf der ehemaligen Westwand des Schiffes. Dadurch ist die Turmostwand mit 1,00 m Wandstärke relativ dünn. Sie läuft im Gegensatz zu den drei anderen Seiten, deren Wände 1,25 m tief sind, ohne Stufung bis zum Dachansatz durch. Der 8,65 m breite und inklusive der Schiffswestwand 5,65 m tiefe Turm, dessen Glockengeschoß unmittelbar über dem zweiten Rücksprung des Baukörpers liegt, ist mit einem Walmdach gedeckt und öffnet sich in den Breitseiten durch je vier, in den Schmalseiten durch jeweils zwei rundbogige Schallarkaden. Über den Schallöffnungen ist das Mauerwerk mit Ziegeln geflickt. Das Turminnere wird durch zwei Lichtschlitze in der Nord- und Südwand bzw. einen in der Westwand beleuchtet. Das Turmerdgeschoß, das durch ein Rundbogenportal im Westen zugänglich ist und in dem sich eine Winterkirche befindet, ist durch ein in der Mitte der von beiden Seiten verputzten Turmostwand gelegenes Segmentbogenportal mit dem Schiff

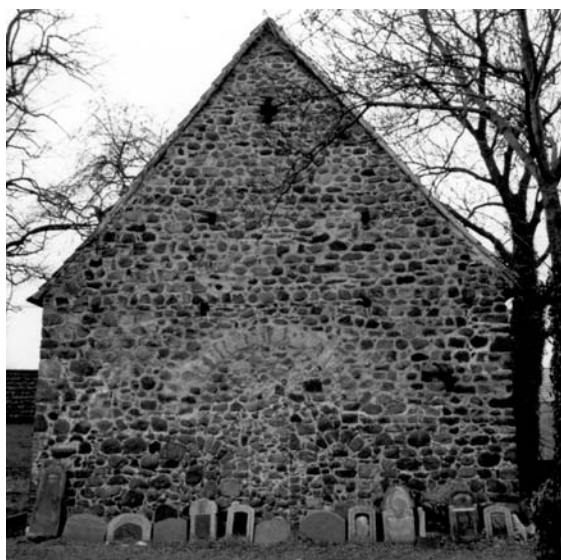
*Abb. 210, Ostwand des Schiffes*

In der Mauer befindet sich allerdings ein großer vermauerter Rundbogen. In dessen Vermauerung sind ein zugesetzter hochrechteckiger Durchgang, dessen oberer Abschluß nicht erhalten ist, sowie zwei ebenfalls vermauerte Rundbogenpforten erkennbar, welche sich unmittelbar neben dem Durchgang abzeichnen und die im Innenraum zu

Nischen umgearbeitet wurden. Die Rundbogenpforten sind in der Wand an der Stelle angebracht, wo sich das Gewände des großen Rundbogens befunden hat.

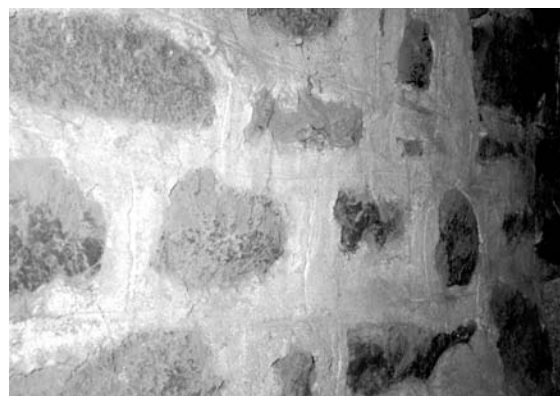
Das Mauerwerk des Schiffes besteht aus meist unregelmäßig geschichtetem Granit sehr unterschiedlicher Größe. Zwischen die einzelnen Feldsteine wurden oft kleinere Gesteinsbrocken gesetzt. Reste des mittelalterlichen Putzes mit Fugenritzung hat sich an der Nord- und Südwand des Schiffes teilweise erhalten. Besonders gut ist dieser Putz jedoch im Inneren des Turmes an der ehemaligen Westwand des Schiffes zu erkennen, wo sich große Flächen in unverwittertem Zustand erhalten haben.

*Abb. 211, Putz mit Fugenritzung an der Westseite der Turmostwand*

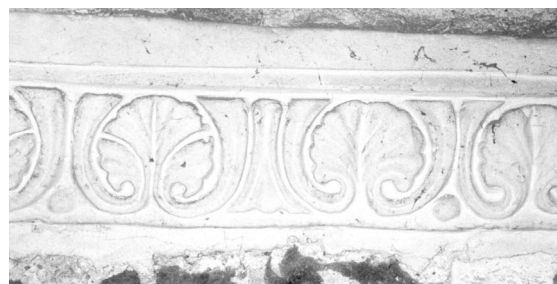
Ältester Bauteil der Kirche ist der Unterteil des romanischen Westquerturmes, der im dritten Viertel des 12. Jh.s (1160-1180) entstand und der anhand der Bauornamentik datierbar ist<sup>26</sup>.

Abb. 216, Palmettenfries des Südkämpfers des Nordbogens im ersten Turmobergeschoß

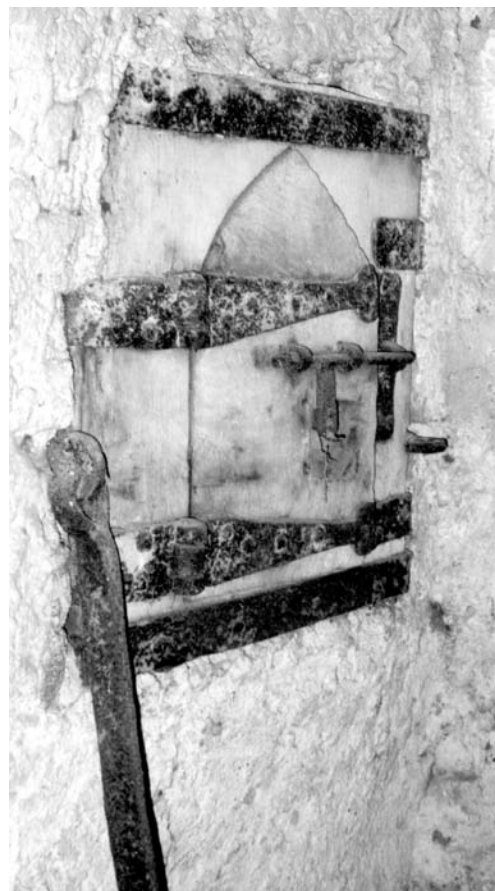
Das Turmuntergeschoß blieb durch jeweils eine Tür in den westlichen Vermauerungen der Doppelarkaden zugänglich. Neben der nördlichen dieser Türen ist der hölzerne gotische Schrankeinbau angebracht, der

sich noch in situ befindet und nicht wiederverwendet wurde.

*Abb. 218, Wandschrank in der Nordarkade des Turmuntergeschosses, A. 15. Jh.*

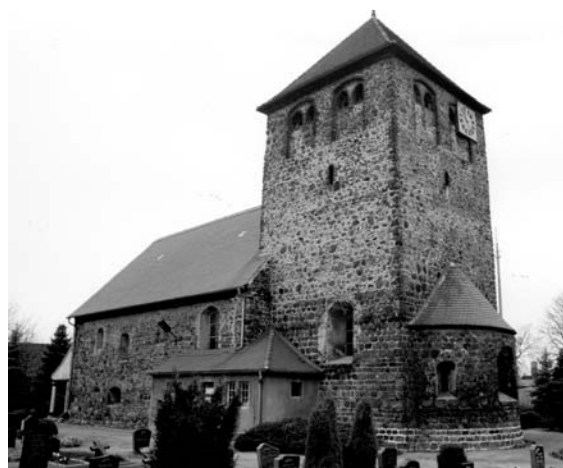
Abb. 220, Südostansicht

Das 16,90 m lange und 10,05 m breite, mit Satteldach gedeckte Kirchenschiff wird in der Nord- und Südwand durch zwei kleine Rundbogenfenster beleuchtet, zwischen denen sich ein Korbbogenfenster befindet. Östlich schließt sich ein Segmentbogenfenster an. Die ehemaligen Portale des Baukörpers, die sich fast mittig in beiden Schiffswänden gegenüberliegen, sind vermauert. Ihr ursprüngliches Rundbogenfeld wurde in ein breites, rechteckiges, mit Backsteinen eingefäßtes Fenster umgewandelt.

Unter dem östlichen Rundbogenfenster enthält die Nordwand zusätzlich ein Rechteckfenster. Vor der Westwand des Schiffes liegt in voller Breite ein auf vier Säulen ruhender Portikus. Hier befindet sich das von einem Vorbau umgebene heutige Kirchenportal, welches von zwei querrechteckigen Fenstern gerahmt wird. Über dem Pultdach des Portikus ist ein vermauertes Korbbogenfenster in der Mitte der Westwand angeordnet.

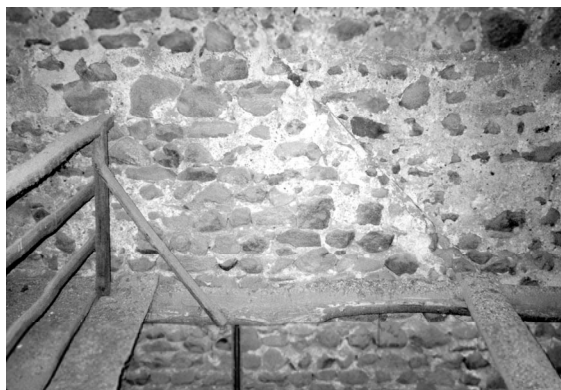
Abb. 223, Ostgiebel des Chores in der Ostwand des Turminnenraumes

Über dem Chor erhebt sich auf annähernd quadratischem Grundriß der 8,00 m lange und 7,50 m tiefe Turm. Er wird durch einen Lichtschlitz unterhalb der Schallarkaden in der Nord-, Süd- und Ostwand beleuchtet. Unter dem Pyramidenhelm öffnet sich das Glockengeschoß auf allen vier Seiten in jeweils zwei mit Backsteinen eingefassten Schallöffnungen, die durch gekuppelte Spitzbögen gebildet werden. Diese sind wiederum von einem Segmentbogen überfangen. Der untere Teil dieser Schallluken ist zugesetzt. Das Mauerwerk des mit einer durchlaufenden Eckquaderung versehenen Turmes besteht aus Feldsteinen unterschiedlicher Größe, die unregelmäßig mit einzelnen nivellierenden Schichten vermauert sind. Der Ostgiebel des Chores zeichnet sich außen und innen an der Turmostwand ebenso deutlich ab wie die Baunaht zwischen der ehemaligen Mauerkrone der Chorseitenwände und dem Turm, die durch die unterschiedliche Mauertechnik begründet ist.

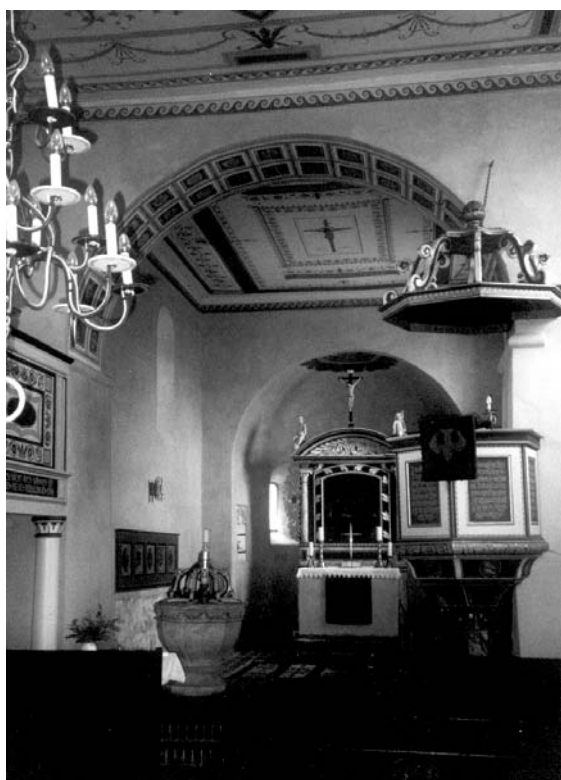
Abb. 224, Blick nach Osten

Im Kircheninneren öffnet sich der Chor zum Schiff durch einen Triumphbogen, dessen Kämpfer von einem Rundstab gebildet werden.

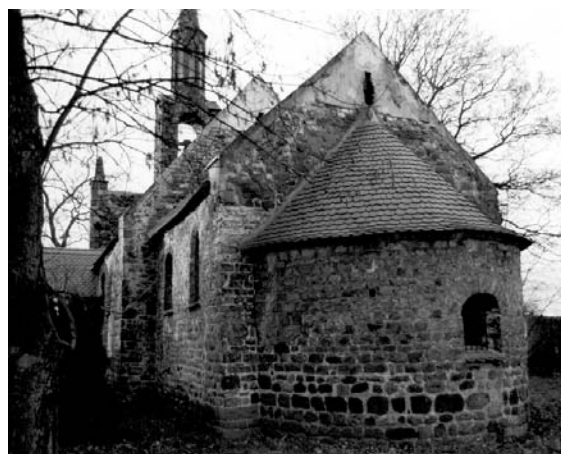
Abb. 230, Südostansicht

Die Kirche liegt unmittelbar am Steilufer  
der Elbe, die sich westlich des Bauwerks  
erstreckt. Das 10,30 m lange und 8,60 m  
breite Schiff wird im Süden von zwei  
leicht spitzbogigen Fenstern mit  
Backsteineinfassungen belichtet, denen  
zwei fast gleichartige in der Nordwand  
entsprechen. Westlich der beiden  
Nordfenster befindet sich ein kleines  
Rundbogenfenster, unter dem ein  
vermauertes Rundbogenportal angeordnet  
ist, dessen Keilsteine von einer  
Bogenbegleitschicht gerahmt werden.  
Unmittelbar westlich des Portals schließt  
sich ein Segmentbogenfenster mit  
Ziegeleinfassung an.

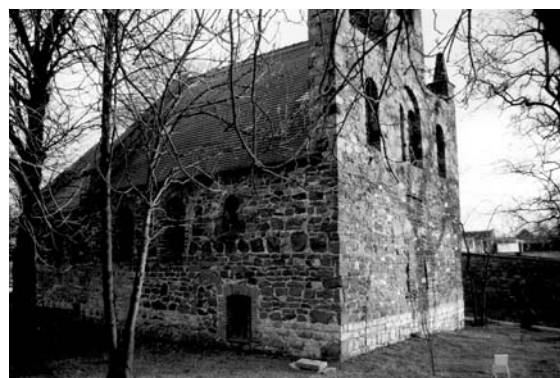
Abb. 231, Nordwestansicht

Die Westwand des Schiffes wird von einem Treppengiebel betont. Dieser wird durch drei in einer Reihe angeordnete rundbogige Blendnischen geschmückt. In die breitere, mittlere Nische sind zwei Rundbögen eingestellt, die über einer Säule gekuppelt sind und so ein Blendbiforium bilden. Die Basis und das Kapitell der Säule bestehen aus Sandstein, der stark verwittert ist. Über dem Biforium erhebt sich eine hochrechteckige Schildmauer, in der sich die offene Glockenarkade befindet und die von einem kleinen achteckigen Backsteintürmchen mit Spitzhelm bekrönt wird. Die beiden Außenkanten des Westgiebels sind durch kleine quadratische Postamente akzentuiert, die nahtlos aus der Wand aufsteigen und jeweils einen kleinen Backsteinobelisken tragen.

Die Giebelschrägen von Schiff und Chor, welche mit einem Satteldach gedeckt sind, überragen beide Dachflächen leicht.

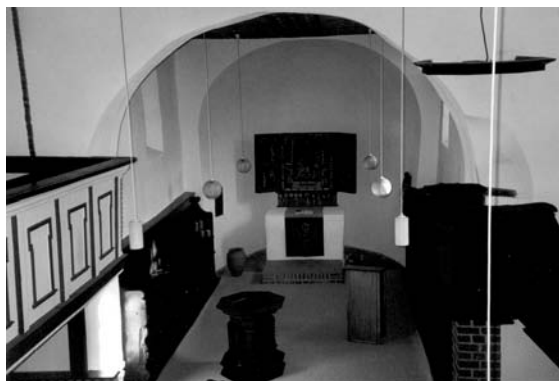
Abb. 232, Blick nach Osten

Im Inneren öffnet sich das Schiff mit einem rundbogigen, kämpferlosen Triumphbogen zum Chor.

Der 6,10 m lange und 6,70 m breite Chor wird in der Nord- und Südwand durch jeweils ein Segmentbogenfenster und ein östlich davon gelegenes leicht spitzbogiges Fenster beleuchtet, die von Backsteinen eingefasst sind. Östlich des Segmentbogenfensters der Südwand ist der Ansatz eines ehemaligen Rundbogenfensters in der Wand erkennbar. Die Keilsteine des Bogenansatzes werden

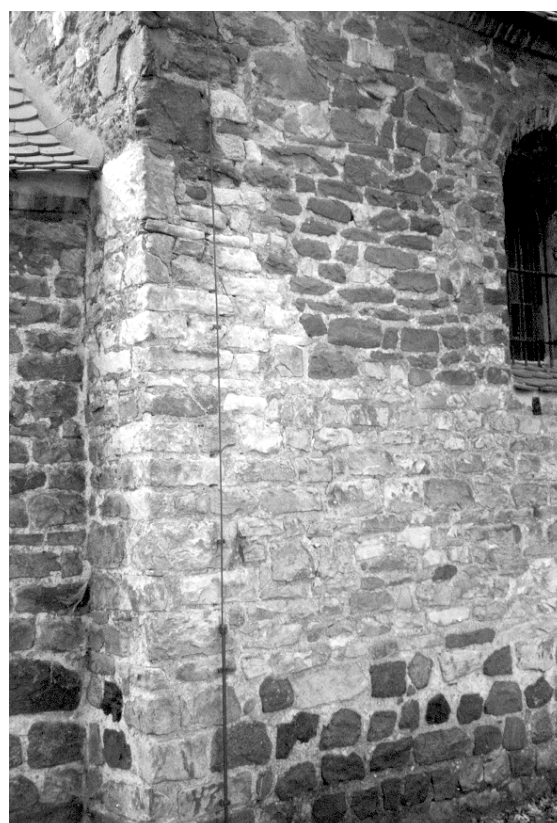
*Abb. 236, Nordwestecke des Chores*

Für eine Gleichzeitigkeit der beiden Mauerteile könnte zwar die ausschließliche Verwendung von Granitgestein im Sockelbereich der Ostteile sprechen, die sich mit einer beabsichtigten Erhöhung der Standfestigkeit des Gebäudes oder einem intendierten Schmuckelement verbinden ließe. Ein deutlicher Anhaltspunkt für eine zeitliche Trennung dieser Wandteile liefert aber der Materialwechsel, der sich in keiner Sockelzone einer anderen Kirche des Untersuchungsgebietes findet und nur durch eine Bauunterbrechung erklärbar ist.

Zudem könnte auch eine Planänderung stattgefunden haben, da das im Verhältnis zum Chor relativ kurze Kirchenschiff auf eine Reduzierung der vorgesehenen Dimensionen hinweist. Ein ursprünglich geplantes Kirchenschiff, das sich weiter nach Westen erstreckt hätte, wäre

Vermutlich dürfte der Anlaß für die Bautätigkeit eine vorangegangene massive Beschädigung gewesen sein. Für diese Annahme spricht, daß die nördliche Chorwand nur in ihrem Oberteil aus dieser Zeit stammt (Phase III), die übrigen Teile von Chor und Apsis jedoch älteren Ursprungs sind (Phase I-II). Selbst wenn man für die frühe Kirche kein umfangreiches aufgehendes Mauerwerk über dem schon angelegten Schiffssockel annimmt, ist doch zumindest von einer Vollendung des Chores und einer damit verbundenen sakralen Nutzbarkeit des Gebäudes auszugehen. Zudem zeigen die östlichen Wandteile des Schiffes, die aus der älteren Bauphase stammen (Phase II) und nach Westen eine unsaubere Abbruchkante haben, daß zumindest Teile des Saales ausgeführt wurden.

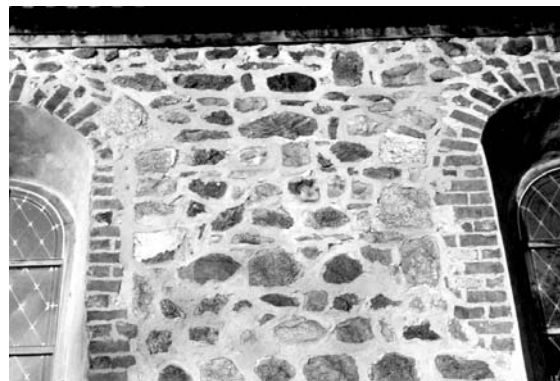
Das 12,45 m lange und 10,20 m breite Kirchenschiff ist im Westteil der Südwand durch ein Rechteckportal zu betreten, dem ein vermauertes Rundbogenportal gegenüberliegt, dessen Keilsteine von einer Bogenbegleitschicht geschmückt werden. Der von einem flachem Entlastungsbogen überfangene Sturz des Südportals, dessen Riegellöcher erhalten sind, wird aus einzelnen keilförmigen Quadern gebildet. Das Schiff wird in der Nord- und Südwand durch je zwei kleine Rundbogenfenster belichtet, zwischen denen sich jeweils zwei große Korbbogenfenster befinden. Im oberen Teil der einander zugewandten Laibungen der großen Mittelfenster beider Seiten finden sich die Reste von Rundbogenfenstern.

Diese Fensteransätze entsprechen in der Anbringungshöhe den kleineren Außenfenstern der Schiffswände. Das Schiff öffnet sich im Innenraum durch einen kämpferlosen, rundbogigen Triumphbogen zum Chor.

*Abb. 241, Südwand des Schiffes,  
romanische Fensteransätze  
zwischen den Barockfenstern*

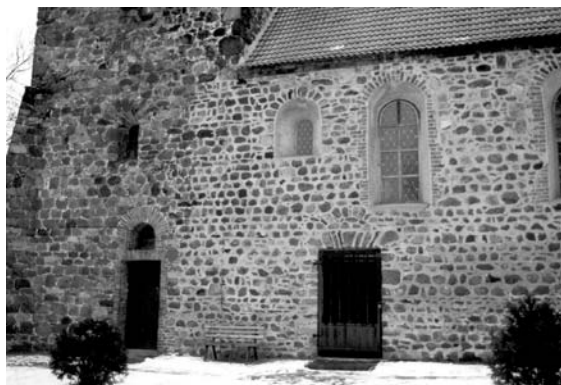
Das Mauerwerk der Kirche besteht aus sauber geschichtetem, gespaltenem Feldstein (Granit), der kaum behauen ist. Die einzelnen Steinlagen weichen nur wenig in der Höhe voneinander ab und sind teilweise mit Material anderen Formats durchsetzt. Diese Mauertechnik wurde einheitlich an Chor, Schiff und Turm angewandt, wobei jedoch das

Mauerwerk der westlichen Turmsüdwand deutlich anders zusammengesetzt ist.

*Abb. 242, Untere Turmwand und Westteil des Schiffes, Süden*

Hier finden sich sauber behauene Feldsteinquader meist einheitlichen Formats, die sehr sauber geschichtet sind. Die einzelnen Quader sind mit kleinem Steinbruch vermörtelt.

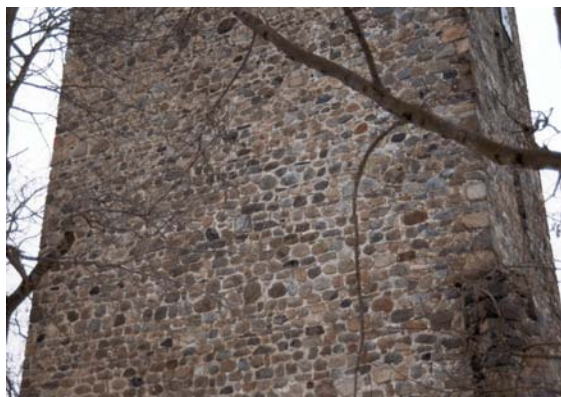
In der Westwand des Turmes zeichnet sich deutlich ein Giebel ab, dessen südliche Schräge nur im Oberteil erhalten ist.

*Abb. 243, Giebel in der Turmwestwand*

Der deutlich erkennbare Fußpunkt der nördlichen Giebelschräge liegt in etwa auf Traufhöhe des Schiffes.

Von besonderem Interesse ist allerdings der Giebel, der sich in der Westwand des Turmes abzeichnet. Er belegt, daß der Turm nicht zur ersten romanischen Bauphase gehört. Ursprünglich reichte das Satteldach des Schiffes bis zur heutigen Turmwestwand, wo es auf dem Dreiecksgiebel aufruhte. Der Unterteil des Turmes und die Schiffswände sind einheitlich und durchgehend aufgemauert worden. Offensichtlich verzichtete man vorerst auf einen Turmbau und nutzte das heutige Turmuntergeschoß als westliche Erweiterung des Schiffes.

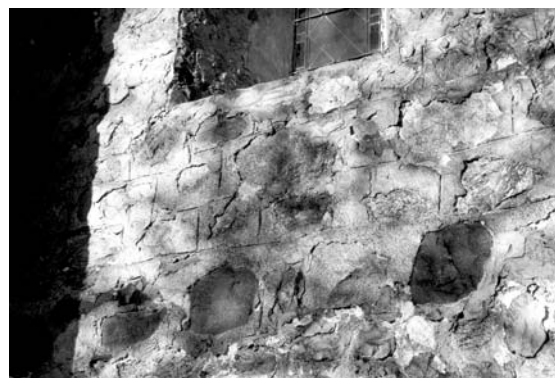
Das Mauerwerk war mit einer Putzritzung versehen. Diese wurde durch das großflächige Verstreichen des aus den Fugen quellenden Mörtels hergestellt, wodurch nur die Spiegel der einzelnen Quader sichtbar blieben. In den noch frischen Putz wurden anschließend Stoß- und Lagerfugen mit der Kelle eingeritzt.

*Abb. 244, Putzritzung an der südlichen Chorwand*

Der 6,55 m lange und 7,95 m breite Chor ist heute zusammen mit dem Schiff unter einem einheitlichen Satteldach zusammengefaßt, wodurch sich an den Längswänden des Chores ein deutlicher Dachüberstand ergibt. Der Baukörper ist durch eine kleine rundbogige Priesterpforte mit Bogenbegleitschicht in der Südwand zu betreten und wird durch jeweils zwei Rundbogenfenster in der Nord- und Südwand belichtet. Östlich der Priesterpforte befand sich ein zweites Portal, das heute vermauert ist und im Innenraum als Nische erhalten blieb. Im erhöhten Chorgiebel ist ein mit Backstein eingefäßtes Rundbogenfenster angebracht. Die Giebelspitze besteht aus Ziegelmauerwerk. An der Chorsüdwand hat sich großflächig der alte Putz mit Fugenritzung erhalten.

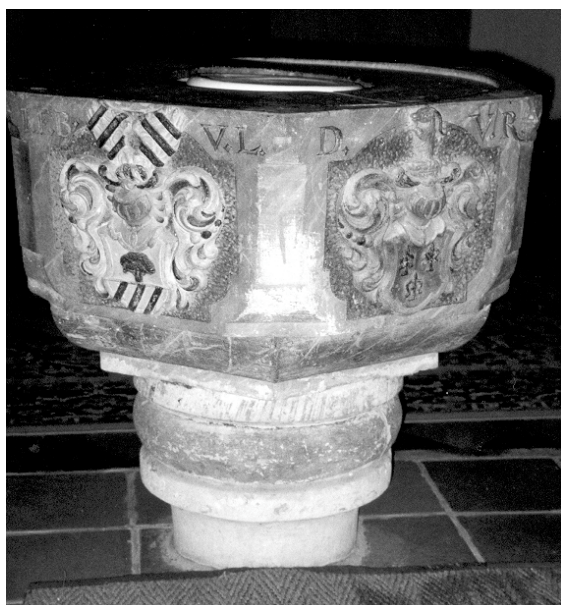
Abb. 246, Romanischer Taufstein, 1671 umgearbeitet

Im Kern romanischen Ursprungs ist der Taufstein, der 1671 eine durchgreifende Umformung erfahren hat. Während der Wulstring des Fußes noch die romanische Formgebung zeigt, ist die wohl ehemals

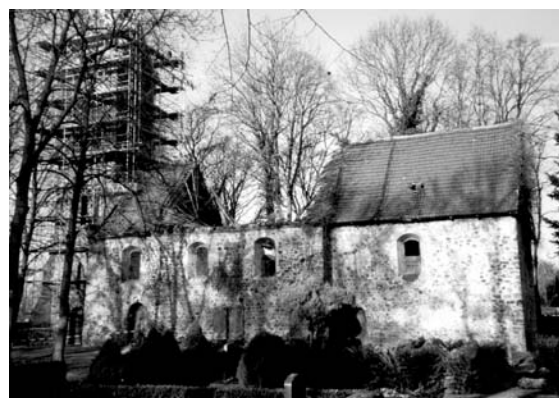
Abb. 251, Südansicht

Der quadratische Westturm, der eine  
Kantenlänge von 5,00 m hat und mit einem  
spitzem, achtseitigen Turmhelm versehen  
ist, wird in seinem aus Bruchstein  
gemauertem Untergeschoß durch  
Lichtschlitze in der Südwand beleuchtet.  
Das Glockengeschoß, das aus

Ziegelsteinen besteht, wird auf allen vier  
Seiten durch eine Schallarkade geöffnet,  
die von gekuppelten Rundbögen mit  
Überfangbogen gebildet wird, über dem  
sich je ein Dreiecksgiebel befindet.

Im Tympanonfeld des Überfangbogens und  
in der Mitte der Giebel ist jeweils ein  
Okulus angebracht. Der Turm wird an  
beiden Westkanten durch schräggestellte  
Strebepfeiler aus Backstein gestützt.

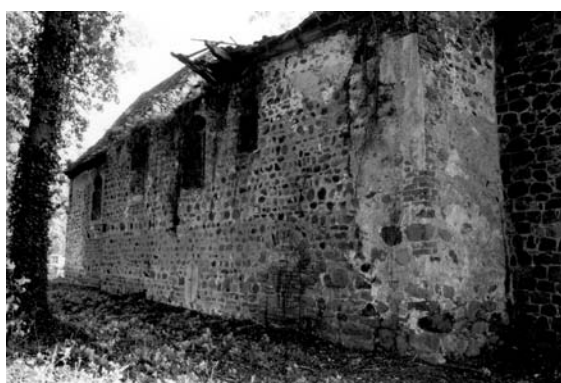
Südwand zu betreten, dem ein in der Nordwand gegenüberliegendes Portal entsprochen hat, welches heute vermauert ist. Der Bogen des Südportals ist aus Backstein gebildet und wird von einem in Bruchstein gemauerten Rundbogen überfangen. Die Rundung des ehemaligen nördlichen Durchgangs besteht dagegen aus Bruchstein, deren westliche Hälfte aus großen Quadern mit Bogenbegleitschicht gebildet wird, die dem östlichen Teil fehlt, welcher zudem in kleinteiligerem Material ausgeführt wurde.

*Abb. 252, Schrägsicht der Nordseite*

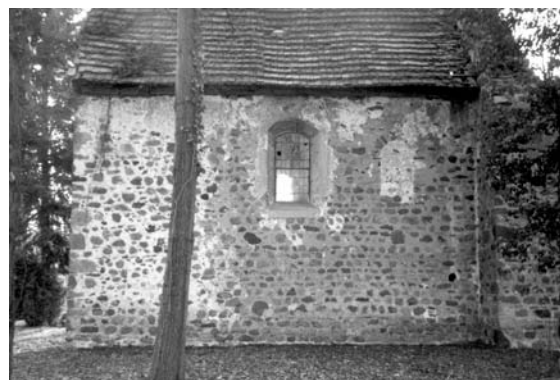
Das Mauerwerk des Chores entspricht in seinem westlichen Bereich dem des Schiffes, ist jedoch im Ostteil unregelmäßiger und ohne erkennbare Schichtung ausgeführt.

*Abb. 253, Chornordwand*

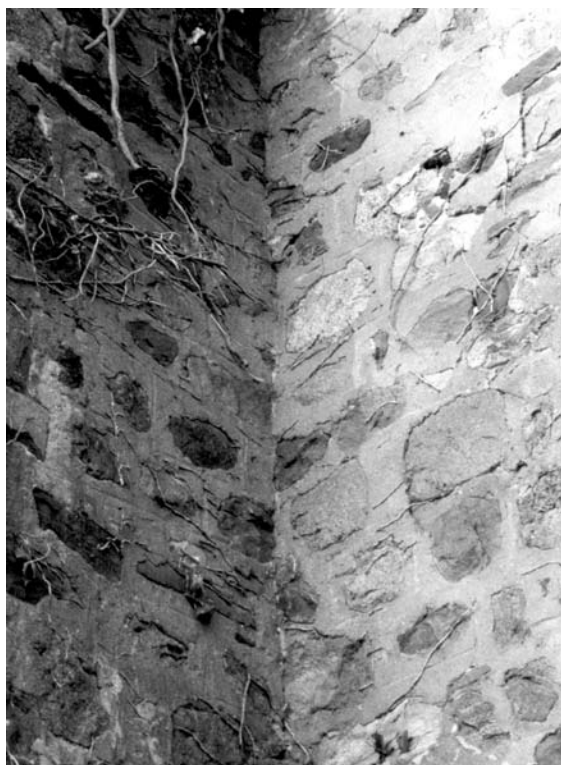
An den Außenwänden von Chor und Schiff sind große Teile des mittelalterlichen Putzes mit Fugenstrich ebenso erhalten wie im Kircheninneren, wo er am nördlichen Fuß des Triumphbogens unter dem abgefallenen Feinputz sichtbar ist.

Abb. 254, Außenputz an der Südecke  
zwischen Schiff und Chor

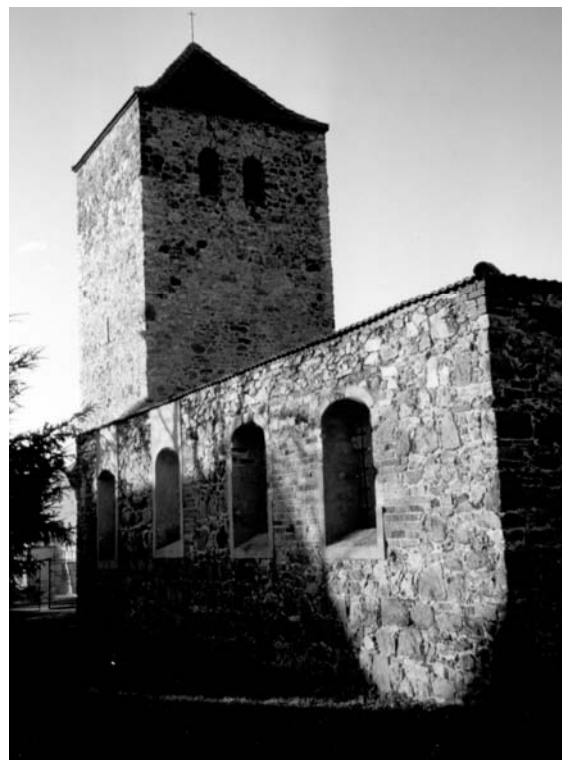
Abb. 257, Südostansicht

Unter dem geknickten Pyramidendach des Turmes, dessen Kantenlänge jeweils 5,25 m beträgt, befinden sich im Osten und Westen je zwei schmale, leicht spitzbogige Schallöffnungen. In seiner Westwand ist ein Rundbogenportal aus Sandsteinquadern angebracht, das nachträglich eingebrochen wurde, wie sich anhand der Ziegelflickungen ergibt, die Portalsteine begleiten. In den Sandsteinen finden sich Wetzspuren. Das Turminnere wird durch jeweils zwei übereinanderliegende Lichtschlitze in der Süd- und Westwand beleuchtet. Die Ostwand des Turmes, die

sich auf der Westwand des Schiffes erhebt, ist im verputzten Turmuntergeschoß zum Kircheninneren durch eine Segmentbogentüre geöffnet. Das Mauerwerk des Baukörpers, der an allen

Kanten mit einer Eckquaderung versehen ist, ist unregelmäßig und nicht sauber geschichtet. Im Glockengeschoß finden sich im Süden, Norden und Westen große Flickungen aus dunklerem Steinmaterial.

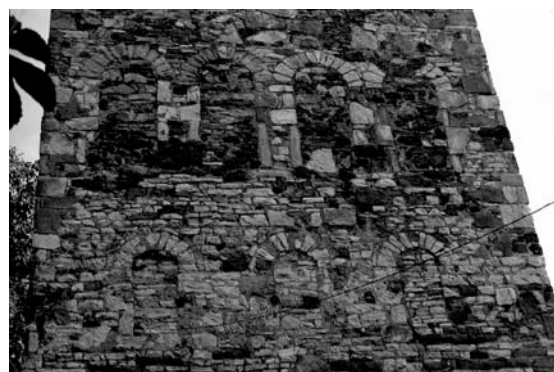
*Abb. 261, Vermauerte Schallarkaden der Turmwestwand (Aufnahme 1996)*

Unterhalb des heutigen Glockengeschosses konnten zwei übereinander liegende Wandzonen unterschieden werden, in denen sich jeweils vermauerte rundbogige Schallöffnungen befinden<sup>109</sup>.

Das Mauerwerk des Turmes unmittelbar oberhalb der unteren Wandzone besteht aus sehr heller Grauwacke, die sich deutlich vom dunkleren Unterteil abhebt und die in unterschiedlich hohen Schichten verarbeitet worden ist. In der Ost- und Westwand sind hier jeweils drei, in der Nord- und Südwand je eine rundbogige vermauerte Schallarkade erkennbar, die aus sehr genau gesetzten Hausteinen bestehen.

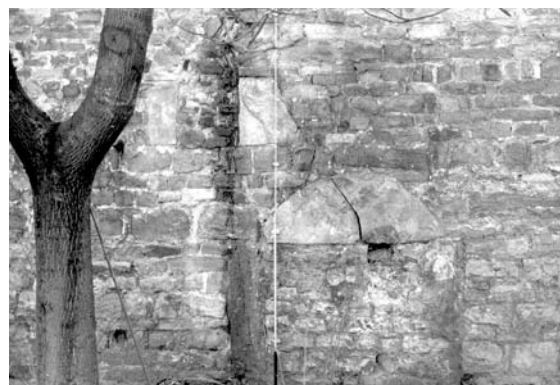
Abb. 263, Vermauertes Nordportal und Rundbogenfenster (Aufnahme 1996)

Die Mauertechnik und das Baumaterial ist innerhalb des Bauwerkes zum Teil sehr unterschiedlich. Der Unterteil des Turmes mit dem sich in seiner Westwand abzeichnenden Giebel besteht aus sehr kleinteiliger, dunkler Grauwacke, die in unterschiedlich starken Schichten vermauert wurde und teilweise erheblich abgewittert ist. Dieses Mauerwerk erstreckt sich auch auf die Nordseite des Schiffes und läßt sich auf einer Länge von 9,85 m verfolgen. Innerhalb dieser Wand befinden sich das zugesetzte Nordportal und die beiden vermauerten Rundbogenfenster.

Eine Eckquaderung ist bis auf einige nachträglich angebrachte Hausteine im Norden nicht erkennbar.

In einer zweiten Bauphase (Bau II) wurde der Kirchturm in den Westteil des schon bestehenden Schiffes eingebaut. Eindeutige Belege für diesen Bauverlauf sind der deutlich sichtbare Giebel von Bau I in der Turmwestwand, das vermauerte Nordportal, das durch den Turmeinbau verstellt und dadurch unbenutzbar wurde,

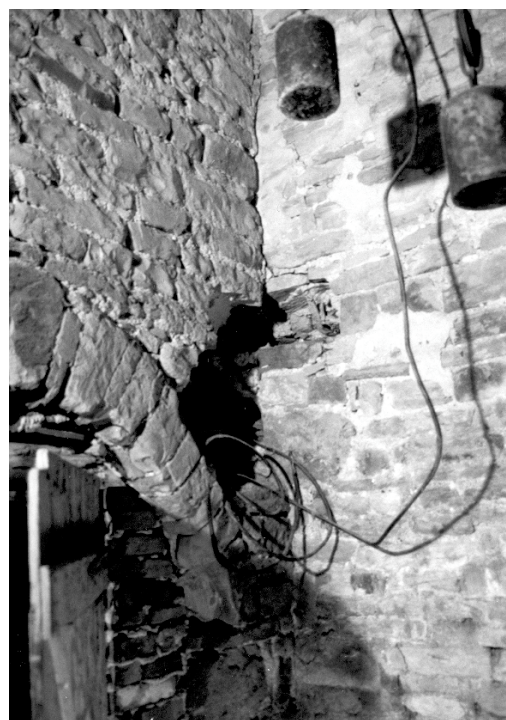
*Abb. 266, Innere Südostecke des Turmes mit südlichem Bogen der Doppelarkade*

Aus diesem Bauverlauf, der im Untersuchungsgebiet mehrfach belegt ist<sup>112</sup>, ergibt sich auch die sehr geringe Mauerstärke des Turmes von nur 0,85 m. Da der alte Kircheneingang durch den Turmeinbau verschlossen wurde, mußte zudem in dem später niedergelegten fehlenden Teil der Schiffssüdwand ein neues Portal angelegt werden.

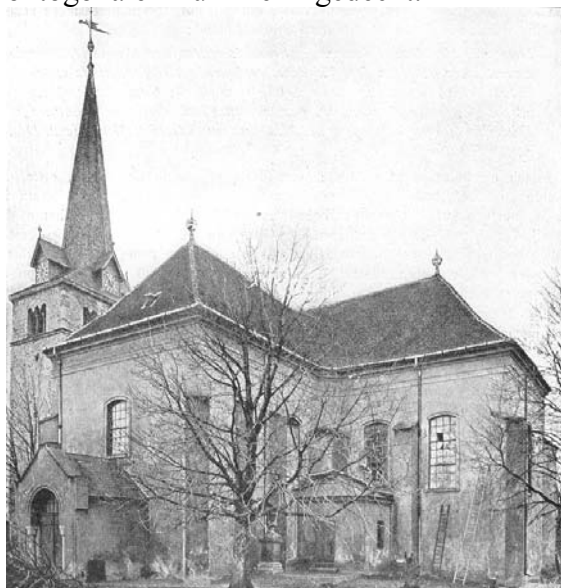
Abb. 269, Südostansicht, Foto um 1912

Der 7,70 m breite und 5,20 m tiefe, unverputzte Turm, der eine Wandstärke von 1,45 m hat, ist mit einem steilen oktogonalen Turmhelm gedeckt.

Oberhalb der Dachkante befindet sich auf jeder Turmseite eine Gaube, die jeweils ein Zifferblatt der Turmuhr trägt. Das durch ein Sims vom Turmschaft abgesetzte Glockengeschoß wird in den Schmalseiten durch eine, in den Längsseiten durch je zwei dreiteilig gekuppelte Rundbogenarkaden geöffnet.

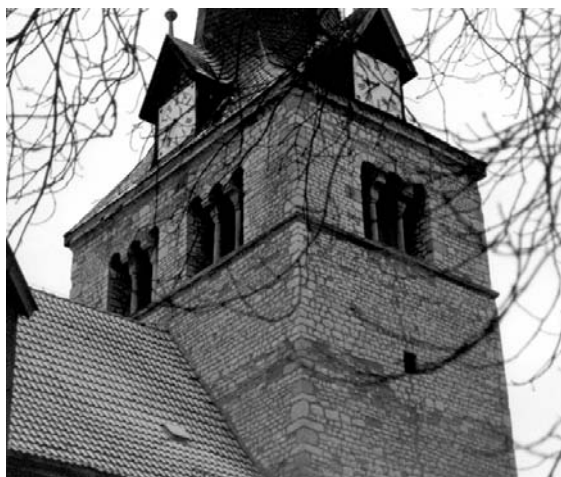
Abb. 270, Oberteil des Turmes, Nordost-ecke

Unterhalb des Glockengeschoßes wird der Turminnenraum durch ein quadratisches Fenster in der Nord- und Südwand belichtet.

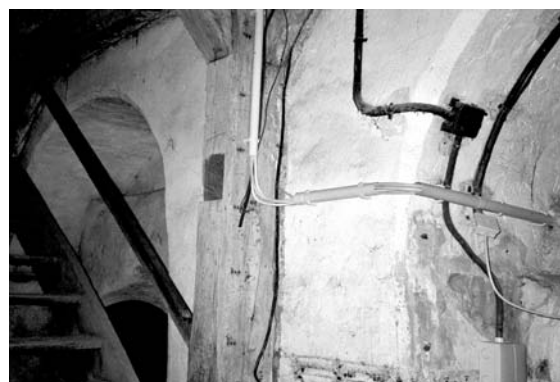
Abb. 271, Doppelarkade in der Ostwand des Turmuntergeschoßes

Das Turmuntergeschoß öffnete sich mit einer rundbogigen Doppelarkade zum Schiff.

Der südliche Arkadenbogen ist vollständig vermauert, während der nördliche durch einen Türeinbau teilweise geöffnet ist. Der sehr sorgfältig aus Kehle, Plättchen und Platte profilierte Kämpfer des Mittelpfeilers ist auf der Seite zum Kirchenschiff erhalten.

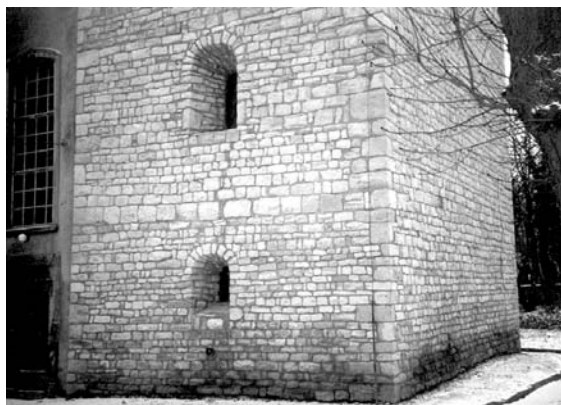
Abb. 273, Turmunterteil, Nordwestecke

Das Mauerwerk des mit einer Eckquaderung versehenen Turmes besteht aus sehr sauber, dabei unterschiedlich stark

geschichtetem und quaderhaft behauenen Bruchstein.

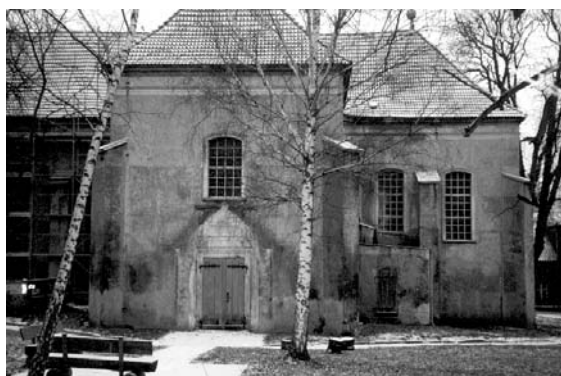
Abb. 274, Südseite von Schiff und Querhaus

Der Grundriß des verputzten Schiffes gleicht einem lateinischen Kreuz. Das Langhaus ist 26,00 m lang und 7,35 m breit. In den Stirnwänden des 24,55 m langen und 7,20 m breiten Querhauses befindet sich jeweils ein Portal.

Vor diesen Portalen standen ehemals giebelständige Vorhallenanbauten, deren Umriß nach ihrem Abbruch im Putz erhalten blieb. Sie verdeckten einst die jetzt wieder sichtbaren Bauinschriften<sup>119</sup>.

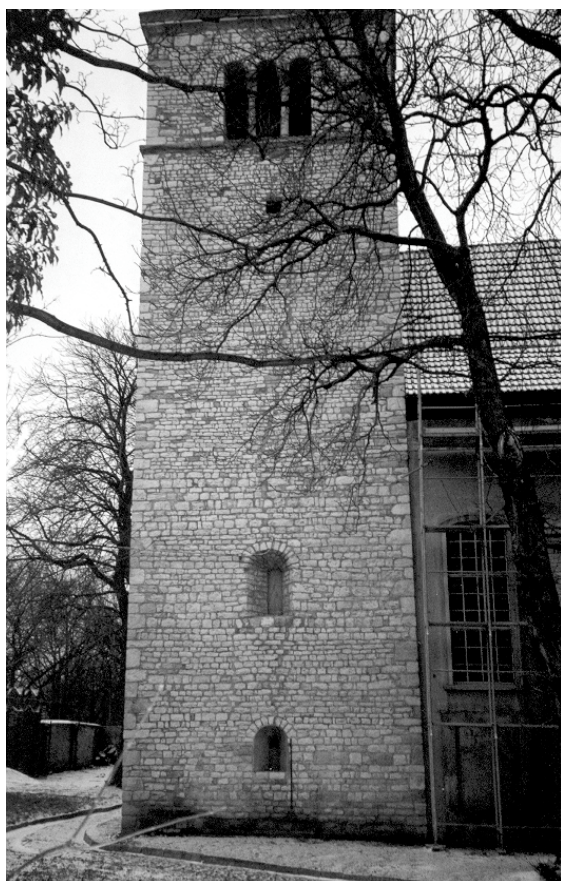
Abb. 275, Südwand des Turmes

Von besonderem Interesse sind die Rundbogenfenster in den unteren Turmschmalseiten. Die oberen dieser Fenster dienten zur separaten Beleuchtung des ersten Turmobergeschosses, welches offenbar eine gesonderte Funktion hatte. Eine Parallele zu dieser Anordnung findet sich im Turm der Katharinenkirche von *Gutenswegen*<sup>120</sup>, wo ebenfalls Rundbogenfenster im ersten Turmobergeschoß angeordnet sind, welche eine Westempore belichten. Eine Empore ist in Langenweddingen durch Verputzung und Orgeleinbauten nicht mehr erkennbar,

nur bedingt anhand von Bauornamentik gestützt werden, da der Kämpfer der Doppelarkade nicht genauer datierbar ist. Auch die Würfelkapitelle der Schallöffnungen sind nur eingeschränkt verwertbar, weil sie entweder stark beschädigt oder im Jahre 1913 erneuert worden sind (evtl. nach altem Vorbild).

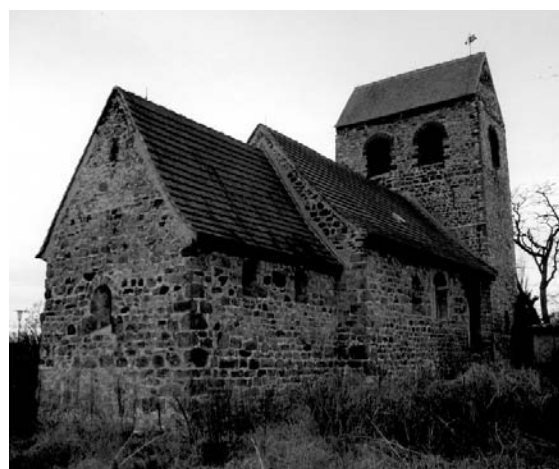
Abb. 279, Nordostansicht

Der 7,45 m breite und 4,35 m tiefe  
Westturm, dessen Wandstärke bei ca. 1,10  
m liegt, ist mit einem Satteldach über  
Giebeln gedeckt. Das Glockengeschoß  
öffnet sich in den Breitseiten durch je zwei  
rundbogige Schallarkaden, denen jeweils  
eine in den Schmalseiten entspricht. Die  
Bögen der Schallöffnungen bestehen aus  
Ziegelsteinen. Das Turminnere wird durch  
einen Lichtschlitz in der Südwand des

ersten Turmobergeschosses belichtet. Auf  
gleicher Höhe befindet sich in der  
Turmwestwand ein vermauerter  
Segmentbogen. In den Schmalseiten des  
Turmerdgeschosses ist je ein  
Rundbogenfenster mit Ziegelrahmung  
angeordnet. Der Innenraum des Turmes ist  
durch ein Portal in der Westwand zu  
betreten und öffnet sich durch einen 1,80 m  
breiten Rundbogen zum Schiff.
